**Parrocchia di S. Pietro Apostolo in loc. Buto di Varese Ligure**

*INTERVENTI DI RESTAURO E RISANAMENTO CONSERVATIVO ORATORIO  
TITOLATO A N. S. DEL ROSARIO IN LOC. FOCETTA DI BUTO  
NEL COMUNE DI VARESE LIGURE- PROV. DELLA SPEZIA*

**RELAZIONE TECNICA GENERALE**

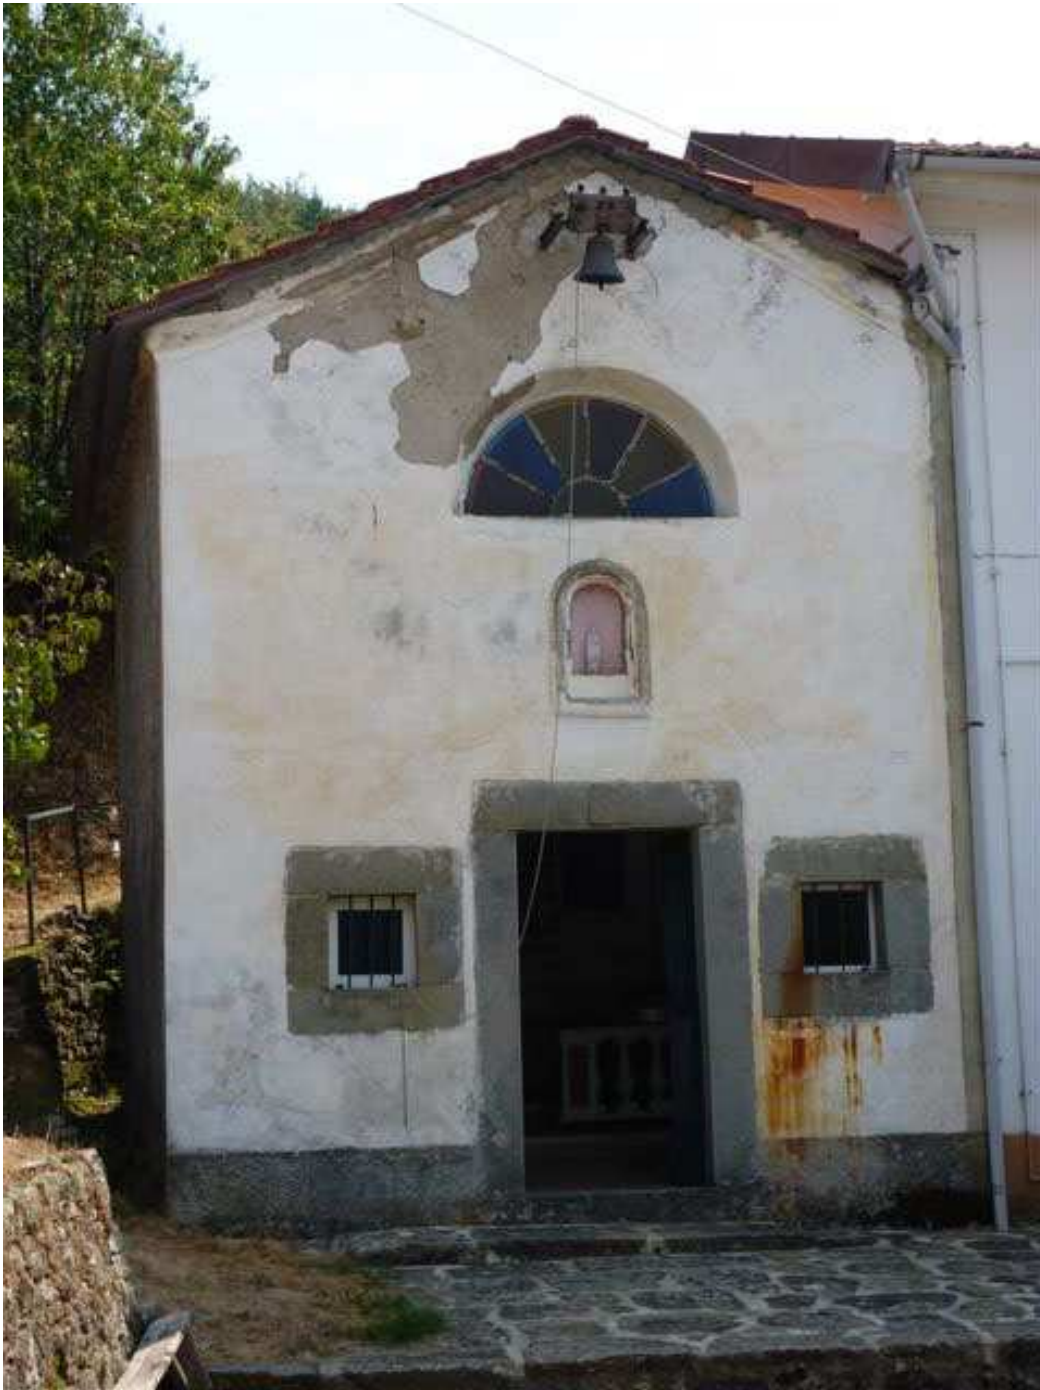
**Foto 2** *Oratorio di N. S. del Rosario*

L'edificio è caratterizzato dalla presenza di rilevanti fenomeni di degrado fisico e chimico delle superfici a intonaco e degli elementi decorativi di facciata. Tali fenomeni di degrado sono imputabili soprattutto all'azione degli agenti atmosferici.

Fenomeni di degrado naturale si attestano nelle porzioni di intonaco in cui si riscontra una componente cementizia, ove gli interventi realizzati con l'impiego di intonaci a base cementizia hanno snaturato le antiche finiture a calce e scialbo.

Il fronte principale della chiesa presenta rigonfiamenti delle superfici a intonaco con distacchi; alterazioni superficiali dovute alla fratturazione dello stato di finitura; formazione di sali superficiali per infiltrazioni di umidità; macchie di umidità; alterazioni cromatiche delle superfici a intonaco.

Le parti metalliche di facciata – inferriate – risultano ossidate.

1. demolizione di tutte le parti di intonaco a base cementizia - il cemento non permette la traspirazione delle murature e accelera il processo di degrado delle finiture e delle strutture.
2. conservazione di eventuali brani antichi di intonaco riscontrabili durante l'impianto del cantiere, mediante iniezioni di malta fluida non cementizia nei vuoti tra intonaco e trama muraria.
3. ricostruzione di parti di intonaco non demolite con intonaci a base di calce naturale.
4. finitura di tutte le parti di intonaco a vista con stabilitura a base di calce.
5. pitturazione finale con tinte a base di silicati in conformità all'apparato decorativo e ai cromatismi esistenti.
